Fundamenter

103 ApS
Anette Krog, Byggesagkyndig

1
H.P. Simonsens alle 21, Odense

02.03.2017

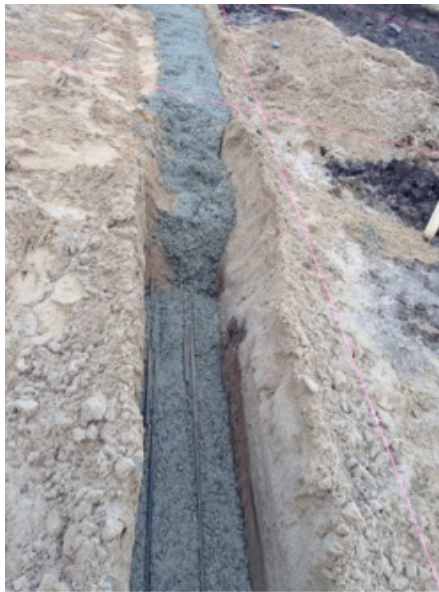
Foto taget af fundamentsrende mod nord (ved værelse/stue). Rende har korrekt bredde og der er ilagt 2 stk. Ø14 mm armeringsstål i bunden. Dette svarer til angivelsen i geoteknisk rapport på 0,2% armering af betontværsnittet. Ok.

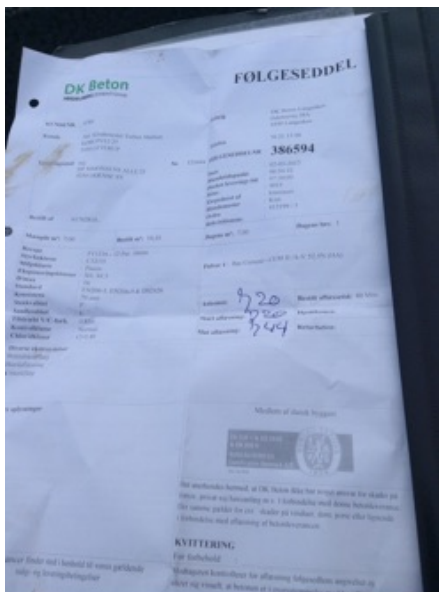
Betonseddel på sagen. Korrekt adresse. Dato er i dag. Beton er 12 MPa. Det svarer til tilbud på ekstrarundering. Ok.

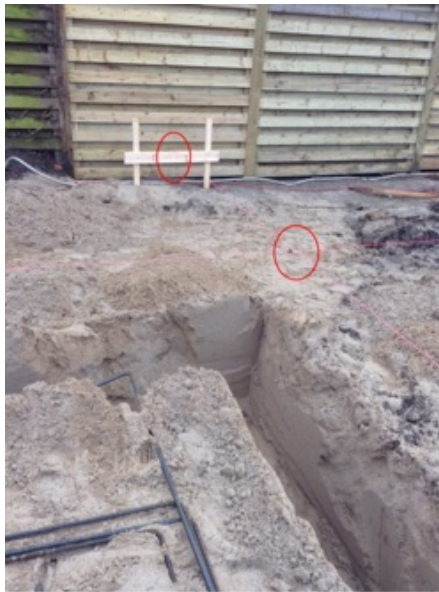
Rak ved hegn er afsat i aftalt kote 22.60.
Snore og øvrige rak er afsat i samme højder. Snore er i færdig sokkelhøjde og dermed færdig gulv i huset. Ok.

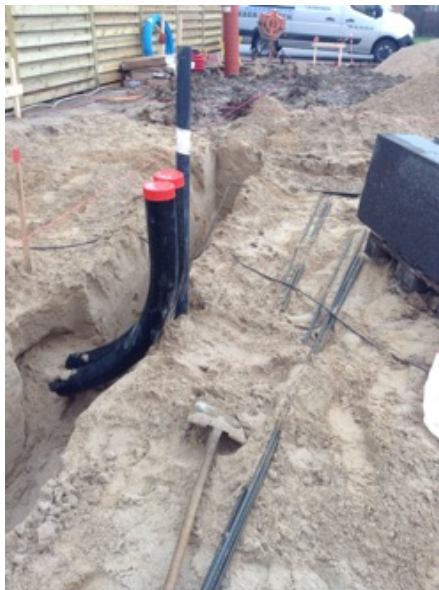
Fjernvarmerør og tomrør til vandrør er ført op til teknik placering i bryggers. Udgravningsrendens dybde er 110 cm nede (målt fra snor og ned til bund af rende). Dette svarer til anbefalet dybde på min. 90 cm under fremtidigt terræn.

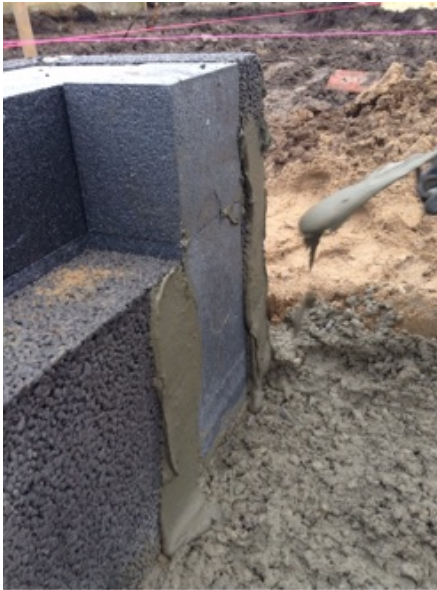
Sokkelblokkene sættes på nystøbt beton, så der er god vedhæftning mellem de to bygningsdele. Blokkene limes sammen ifm montagen. Blokken på fundamentet smøres med lim og den blok, som sættes er smurt med lim. Blokkene er en kombiløsning, hvor yderste og inderste blok er afskilt af isolering, som senere svarer til kommende hulmur. Ok.

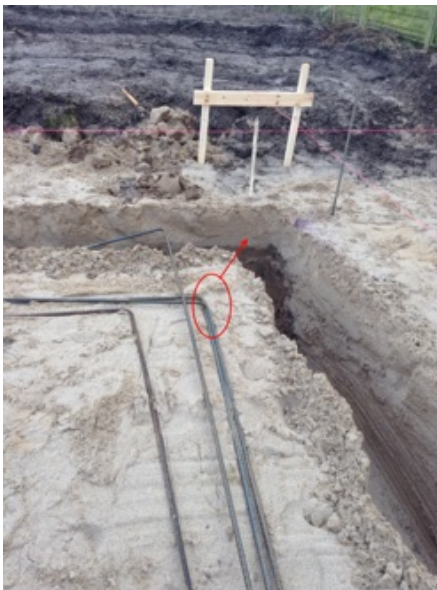
Foto er taget af hushjørne ved bad 1. Armeringsstålet er bukket og ligger klar til ilægning når betonen hældes i renden. Der er klargjort til 2 stk. Ø14 Mimi top og bund. Generelt ligger armeringsstængerne klar til istøbning ned i renderne. Ok.

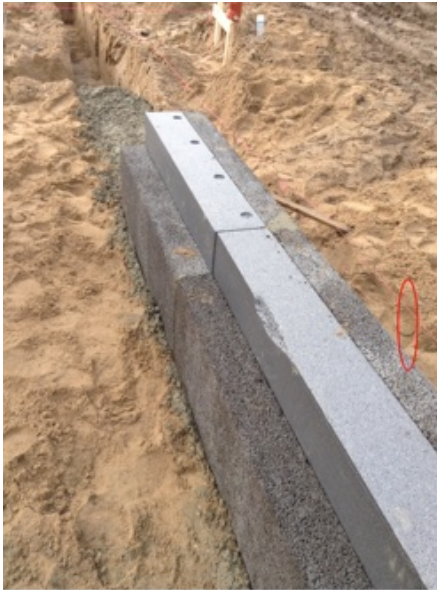
Foto taget af sokkel monteret på nystøbt beton mellem hus og redskabsrum.

Blokke er limet sammen og betonen er udfyldt tilstrækkeligt i renden (den er blevet vibreret).

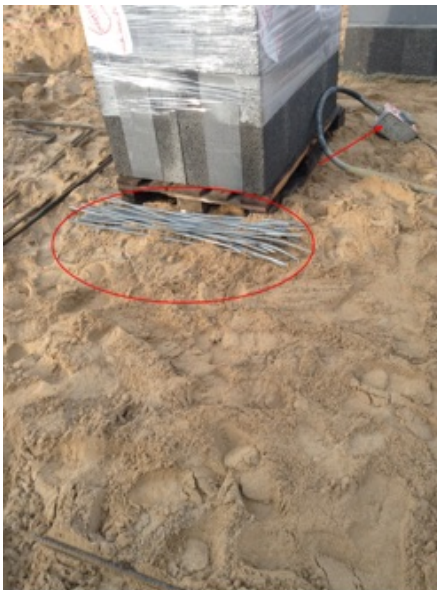
Gevindstænger ligger klar til iboring/montering i fundamenter til senere tagforankring.

Ved siden af ligger vibrator til vibrering af betonen.
