Terrændæk

103 ApS
Anette Krog, Byggesagkyndig

1
H.P. Simonsens alle 21, Odense

09.03.2017

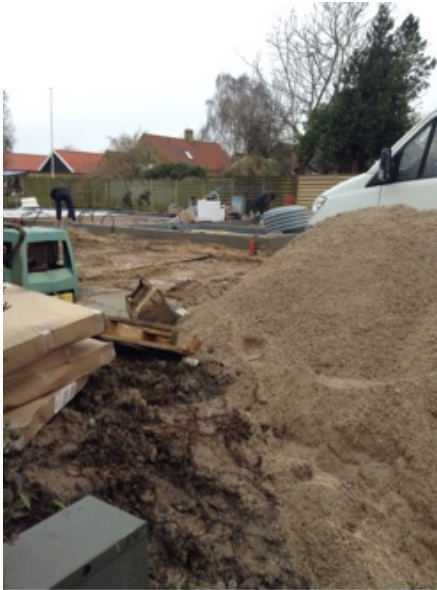
Status:

Terrændækarbejder er i gang.
Kloakarbejder er udført.
Drænarbejder og arbejder med
varmeslanger er i gang.

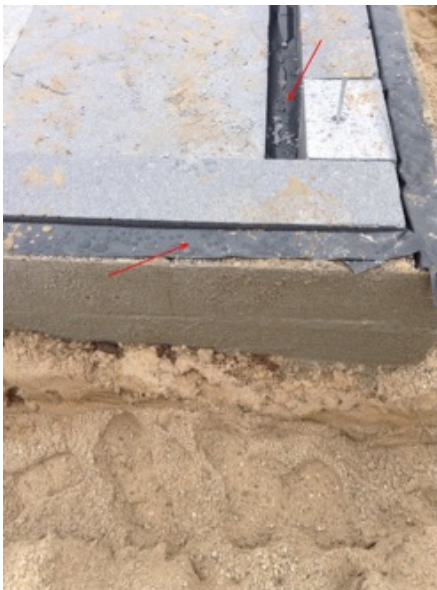
Foto taget af sokkel mod vej ved
redskabsrummet.
Sokkel er berappet ned til fundament.
Radonspærre er ført fra terrændæk til
forkant sokkel. Dette er udført som
projektet i form af Fundamentsdetalje
5.1.
Kantisolering er kontrolleret til 190
mm. Ok.

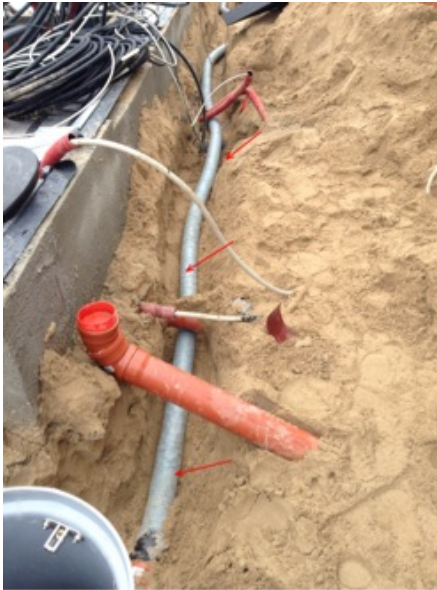
Drænslangen er lagt langs sokkel jf detaljetegning.
Der fyldes sand/grus om drænrør efterfølgende (sker under besigtigelsen).
Forrest på billede er afvanding fra tag. Dette er placeret som tegning angiver.

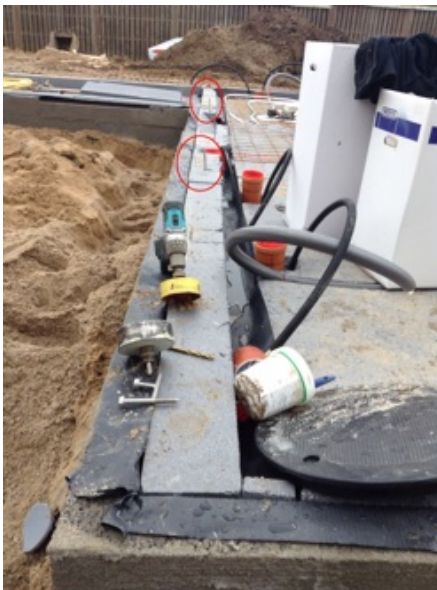
Foto taget langs sokkel ved bryggers. Forankringer (markeret med røde cirkler) er udført mellem fundament og tagkonstruktion, som fundamentsdetalje 5.1 og Fundamentsplan angiver. Antallet og placeringerne af forankringer monteret på huset og projekt materialet stemmer overens.
Radonudluftning er lavet under terrændæk, hvor den ene del af rørende er i denne sokkel.

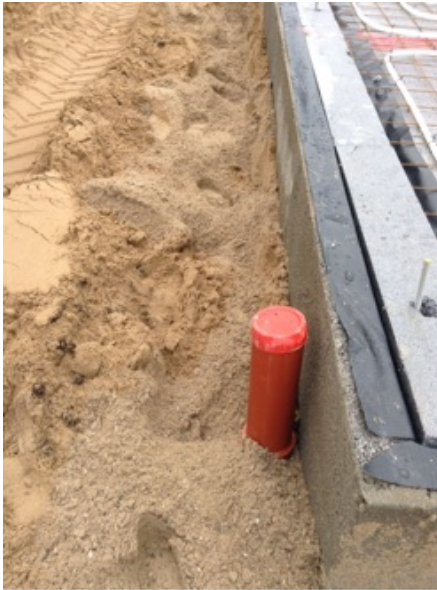
Foto er taget ved hushjørne ved bad 1.
Tagnedløb er placeret her og som tegning angiver.
Øvrige tagnedløb er placeret jf tegninger.
Langs sokkel er her tilflydt om dræn.
Ok.

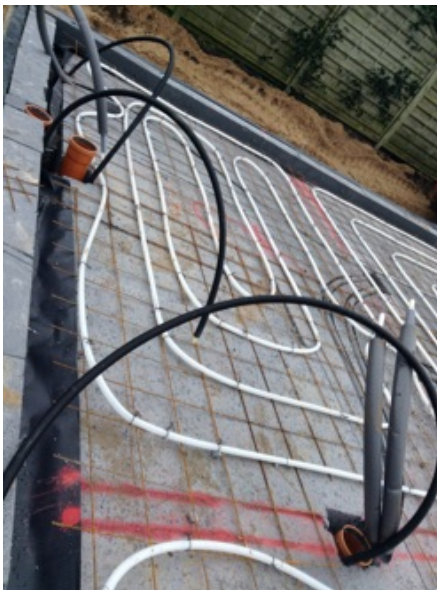
Foto er taget af bad 1.
Kloak, vand og varmeslanger er kontrolleret og fundet i overensstemmelse med projektmateriallet.
Varmt brugsvand ligger på varm side af isolering.
Koldt brugsvand ligger på kold side af isolering.

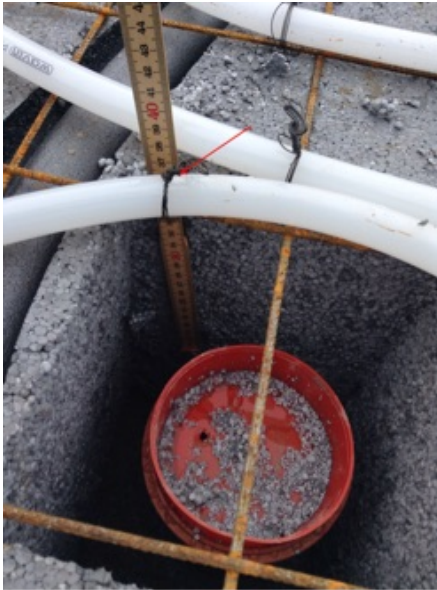
Isoleringstykkelse er kontrolleret til 360 mm. Svarer til snittegning. Ok.

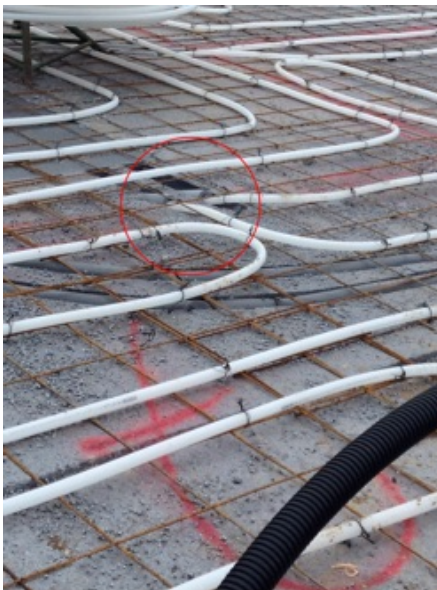
Foto er taget af føringsrør til varmeslanger til bad 1. Føringsrør til varmeslanger er ført i isoleringen og der er isoleringskappe omkring rørene. Føringsrør er ført fra teknik og frem til rummet.

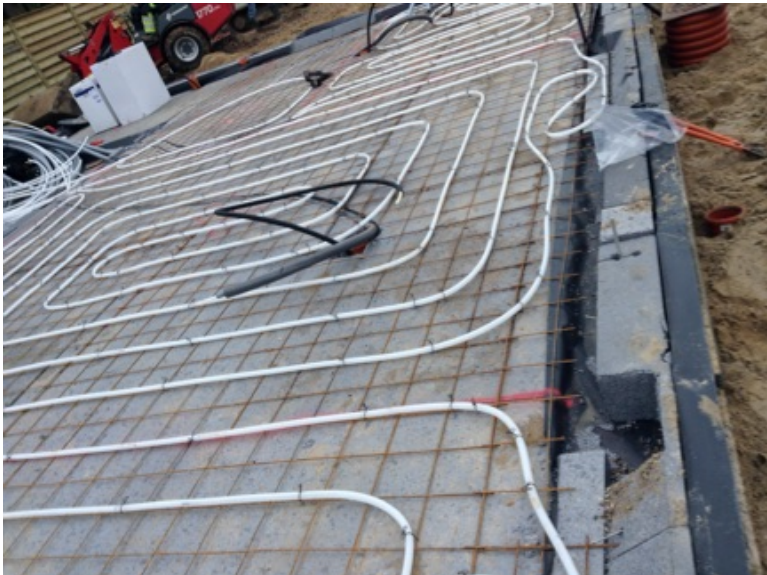
Foto er taget af køkken.
Kloak, vand og varmeslanger er kontrolleret og fundet i overensstemmelse med projektmaterialiet.
Varmeslanger er ført ekstra ved døråbning.
Fremføring af varmeslanger starter i yderkreds i rummet. Ok.

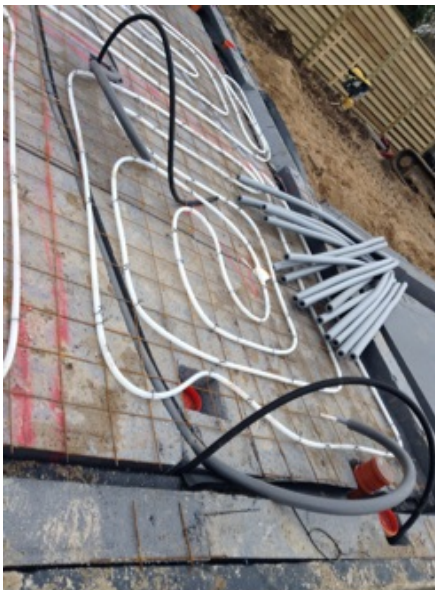
Foto er taget af bad 2.
Kloak, vand og varmeslanger er kontrolleret og fundet i overensstemmelse med projektmaterialiet.
Her og ved bad 1 er udført kloakudluftning.

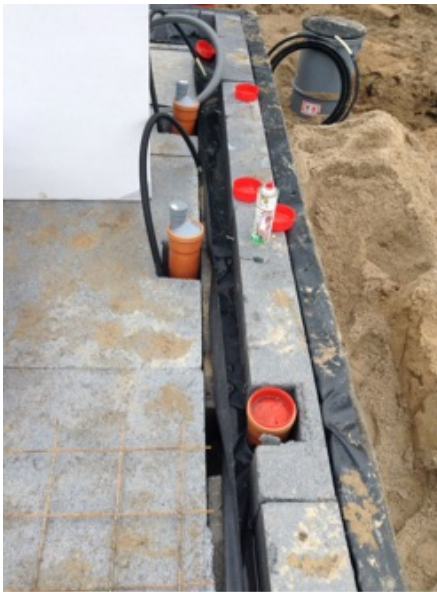
Foto er taget i bryggers.
Afløb og vand er lavet til
vaskemaskine og vask.
Der er klargjort med afløb fra
ventilationsanlæg.
