## Dampspærre m.m.

103 ApS  
Anette Krog, Byggesagkyndig

1  
H.P. Simonsens alle 21, Odense

21.04.2017

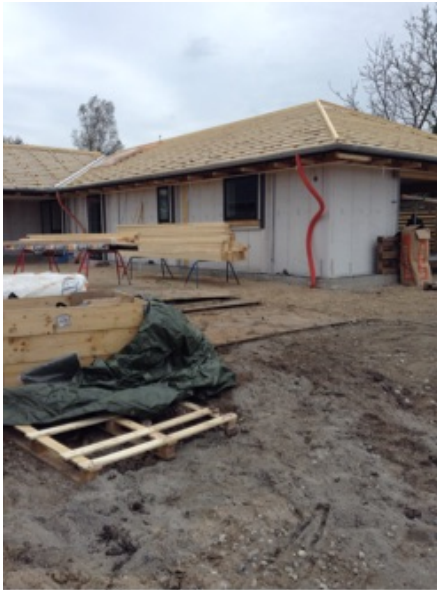
Status på byggeriet er at vinduer og døre nu er monteret. Tømrer og installationsfag går med indvendige arbejder.

Tagrender er monteret på huset, så vand afvandes til kloak nu.

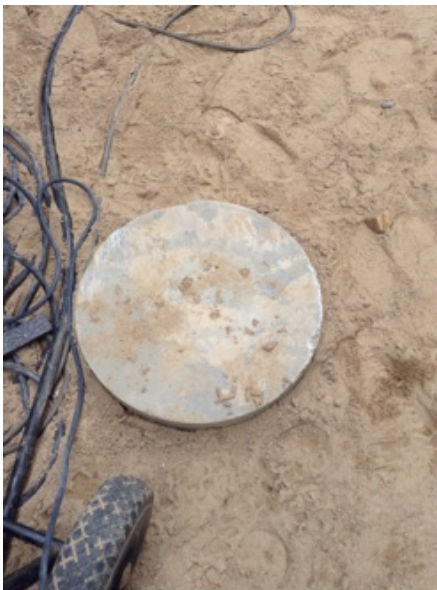
Dette betondæksel og et mere er skadet og skal udskiftes.

Er skadet efter fjernvarme er ført ind i huset.

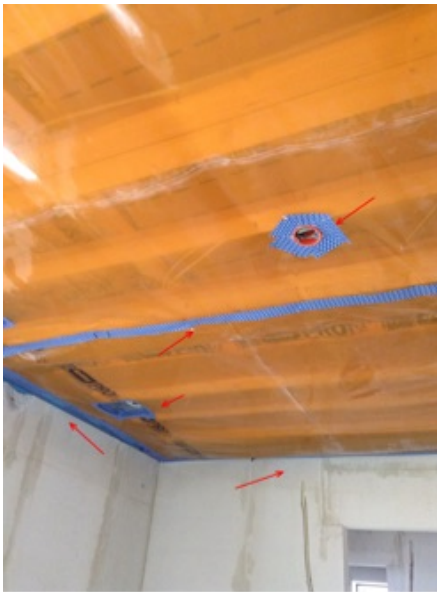
Dampspærre er monteret på lofter. Samlinger er tapet sammen med dampspærretape (DAPA). Overgange til spot og eldåser i lofter er tapet.

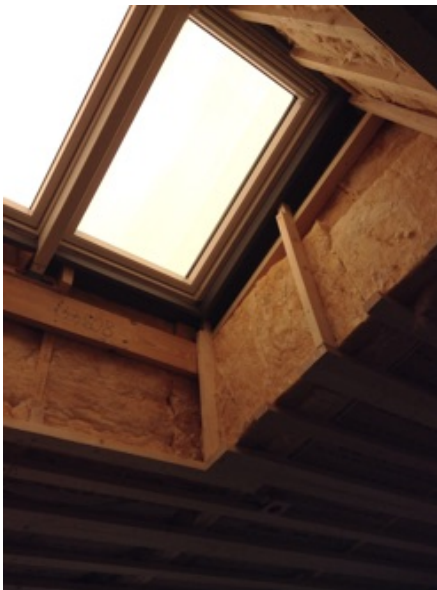
Tømrer er i gang med at montere isolering i lysning ved ovenlys. Der monteres med 190 mm batts, så der i alt bliver 3 x 95 mm isolering, som detalje 4.22.3 angiver. Til sidst forskalles og monteres dampspærre i lysningen. Ok.

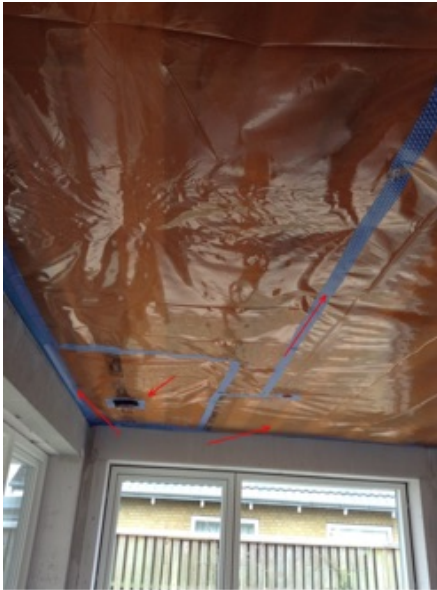
Foto er taget i stuen.  
Dampspærre er monteret på loftet.  
Samlinger er tapet sammen med  
dampspærretape (DAFA). Overgange  
til spot og elldåser i loftet er tapet. Ok.

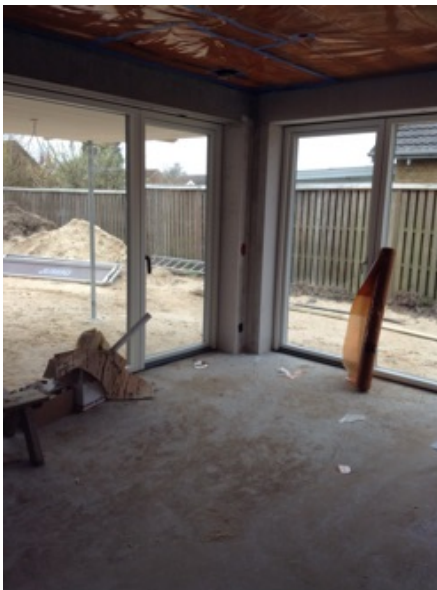
Facadepartier er nu monteret.  
De er hvide indvendigt og sorte  
udvendigt. Det svarer til  
materialebeskrivelse.  
Typer af facadepartier er kontrolleret  
og sammenholdt med facadetegninger  
og fundet i overensstemmelse.

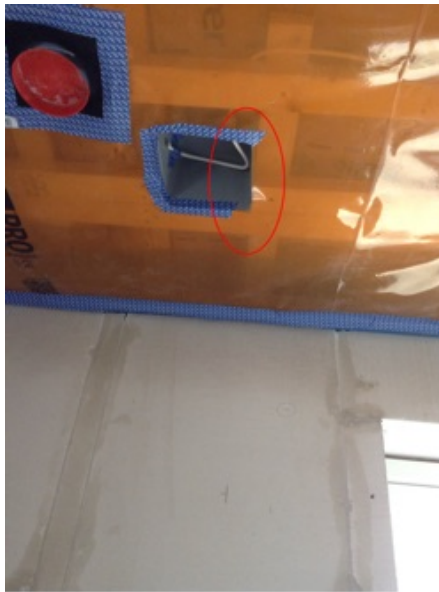
Et sted mangler dampspærre tape om spotkasse - det er i badeværelse.

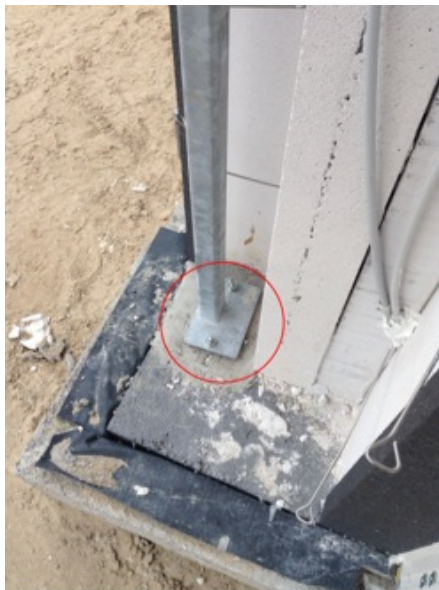
Søjle er nu fastgjort til fundament (er tidligere anmærket i et tilsyn). Ok.

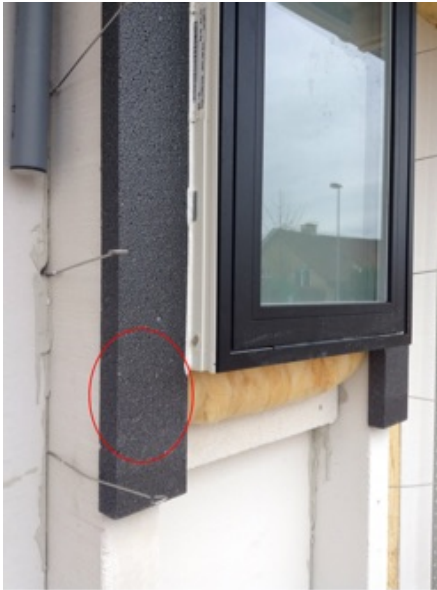
Kuldebrosisolering (grå flamingo) er monteret på kant af falselementet. Fuge lagt mellem falselement og vindueskarm for at tætte mod luftgennemstrømning. Top af bagmure er isoleret øverst i hulturen/udhænget. Udført som detaljer angiver. OK.
