Tagkonstruktion

103 ApS
Anette Krog, Byggesagkyndig

1
H.P. Simonsens alle 21, Odense

31.03.2017

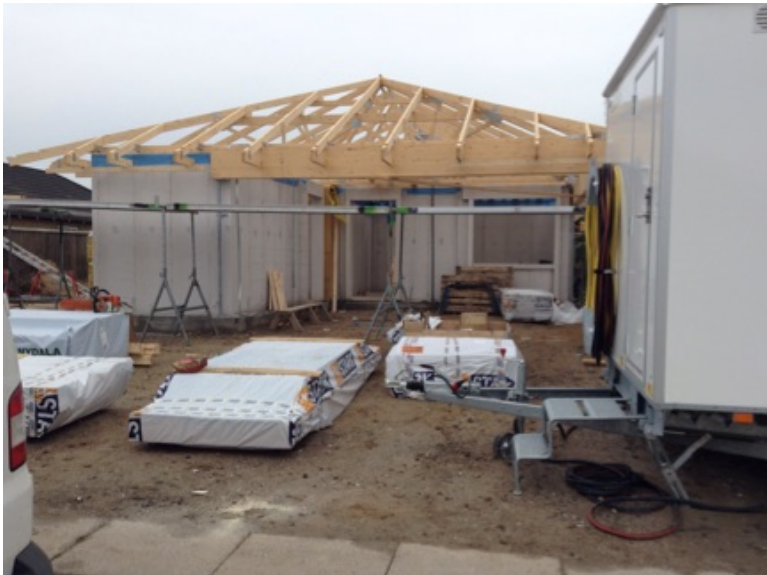
Status på byggeriet er, at tømmerne er i gang med tagkonstruktionen. Ventilationsanlæg er på plads i tagrummet og ventilationsrør er trukket rundt til rummene.

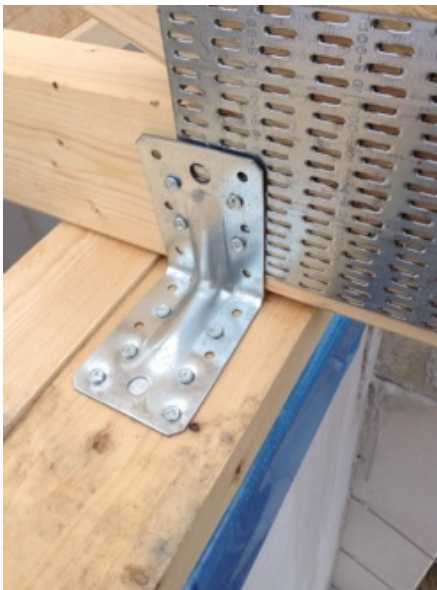
Vinkelbeslag med ribbe fastgjort til remmen på bagmuren. Vinkelbeslag skal ifølge detalje 4.15 fastgøres med 6 stk. kamsøm til rem. Generelt er det ok.

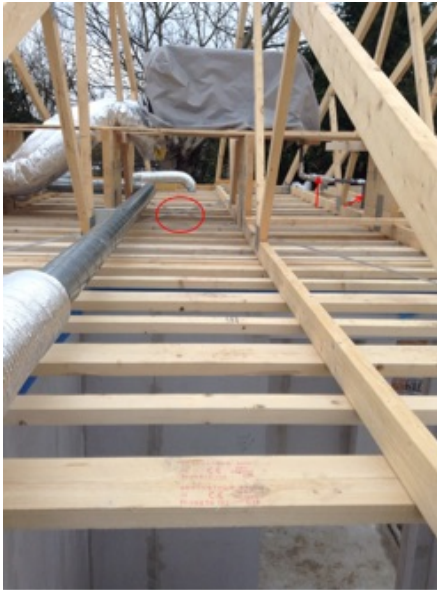
Foto er taget over depot/bad 2.
Rød cirkel: 40 x 2 mm vindtrækbånd er monteret på overside af spærfod.
Vindtrækbånd er fastholdt i hjørner med beslag.
Rød pil: Kondens afløb er ført fra ventilationsanlæg og ned i kloak, som er ført op i sokkel under kommende hulmur.

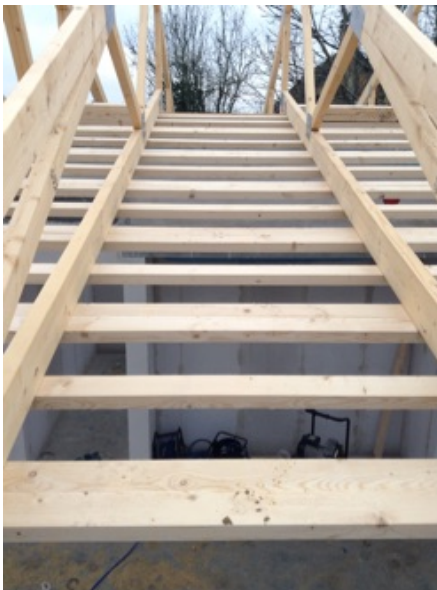
Foto er taget over køkken, hvor loftet er skråt.
Underside af spær er forskallet med lægter pr. 30 cm. Dette svarer til angivelsen på detalje 4.22.
Øverst oppe hvor spær møder høj væg er monteret 2 stk. vinkelbeslag pr. spær. Ok.

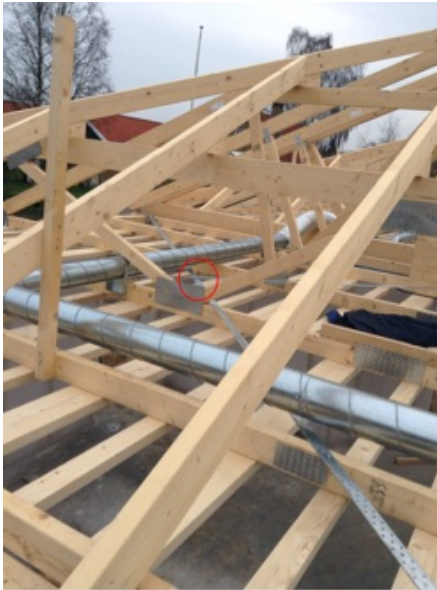
Foto er taget over stue.
Det er kontrolleret at, 40 x 2 mm vindtrækbånd er monteret på overside af spærfod. Vindtrækbånd er fastholdt i hjørner med beslag. Ok.

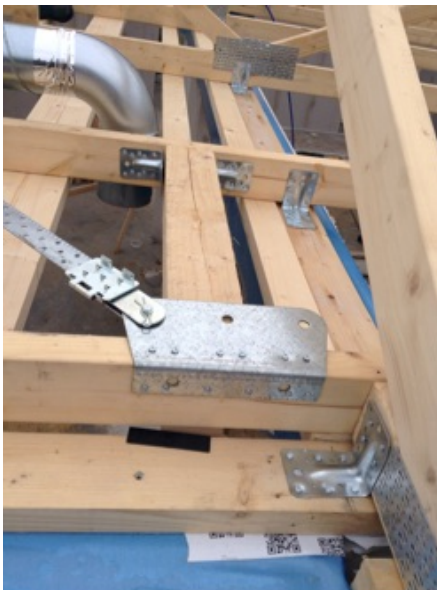
Foto er taget af hushjørne ved stue ved overdækket terrasse.
Beslag som fastholder vindtrækbånd er monteret ned i vekselbjælke. Fastgørelsen er gjort og alle huller i beslag er udfyldt med befæstigelse. Vekselbjælke måler 100 x 100 mm. Placering (150 mm fra bagmur) af vekselbjælke svarer til plantegningen.

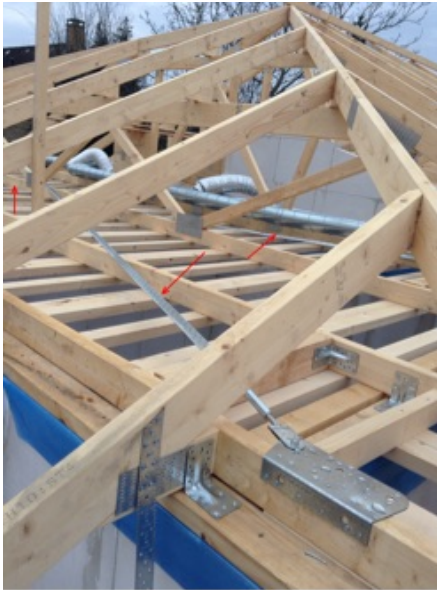
Foto er taget over værelse 1.
Også her er der monteret 40 x 2 mm vindtrækbånd på overside af spærfod jf Spærplan. Vindtrækbånd er fastholdt i hjørner med beslag og vindtrækbåndet er strammet op. Vekselsbjælke er monteret og placeret korrekt.

Generelt er vindkryds udført jf Spærplan.

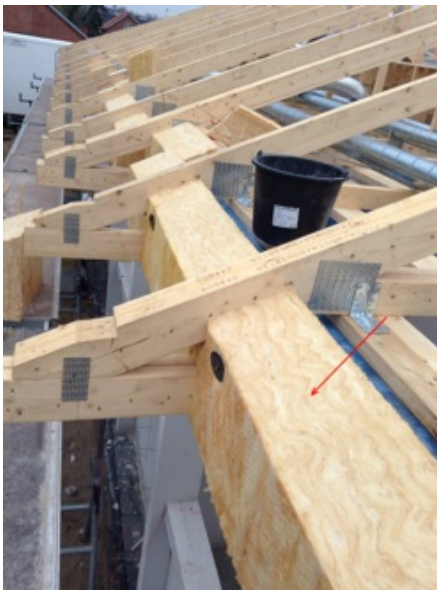
Kantisolering i top af kommende hulmur er monteret med fastholdere (plastskiver) ind på siden af spær. Isoleringen er skåret skråt i toppen, så ventilationen bliver sikret mellem undertag og isolering i den færdige tagfod. Ok.
