Murværk

103 ApS
Anette Krog, Byggesagkyndig

1
H.P. Simonsens alle 21, Odense

10.05.2017

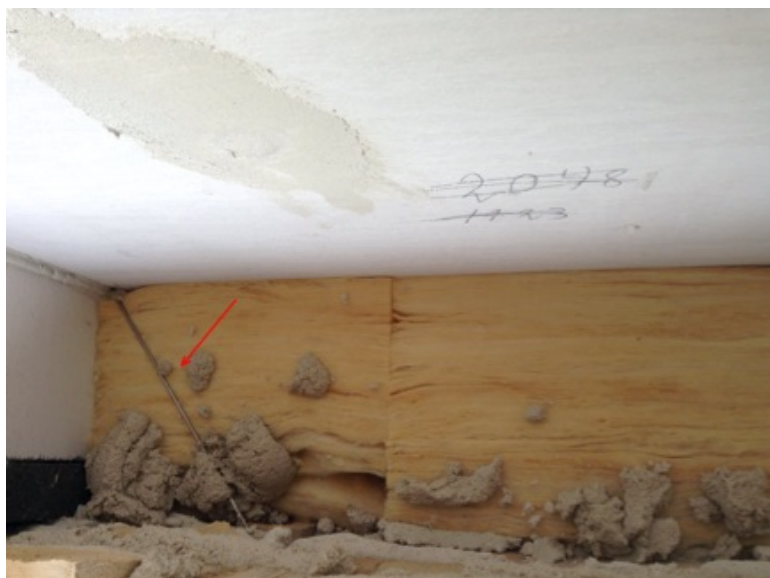
Murbindere er brugt fra bagmur til formur.
Isolering er målt til 190 mm (svarer til projekt).
Mursten og mørtelfarve svarer til dem, som bygherre har valgt.
Mørtelklatter på isoleringen blev efterfølgende fjernet af murer.

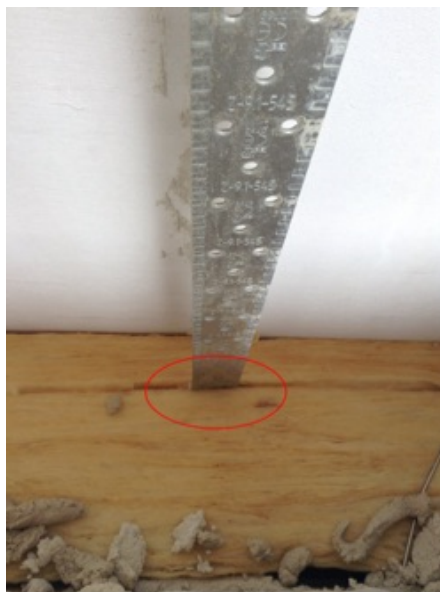
Isolering er tilpasset omkring vindforankringsbåndet. Isoleringen ligger plant ind mod bagmuren og udfylder hulrummet.

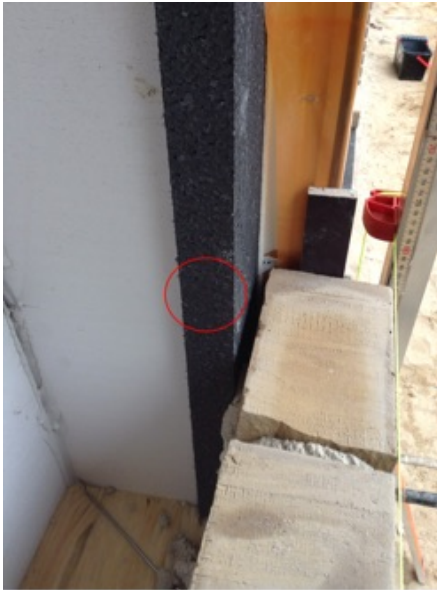
Kuldebrosadskillelse er monteret og fastholdt mellem bagmur og formur omkring facadepartier.

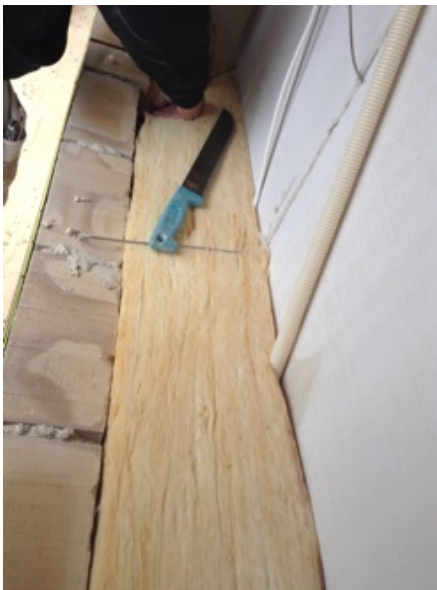
Sidste lag isolering er monteret i hulmur (samme sted) inden der mures videre.
Murbindere bukkes ned og placeres i formuren.

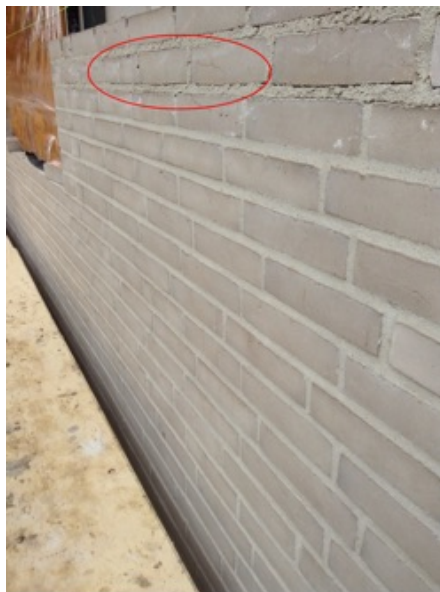
To øverste skifter er netop muret og trykkes senere af murer, så fuger fremstår tætte, udfyldte og færdige. Under disse to skifter er murværk færdigt. Ok.

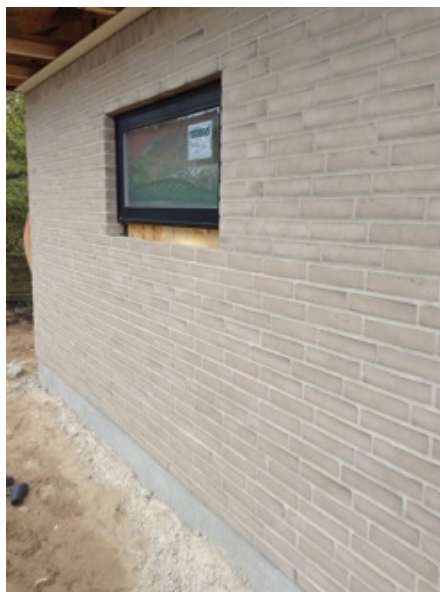
Færdigt murværk fremstår flot og pænt afrenset. Der er monteret isolering i hulmur helt op til underkant vindue og klargjort til montage af skifer under vindue som sålbænk. Under øvrige vinduer fyldes op med isolering inden. Ok.

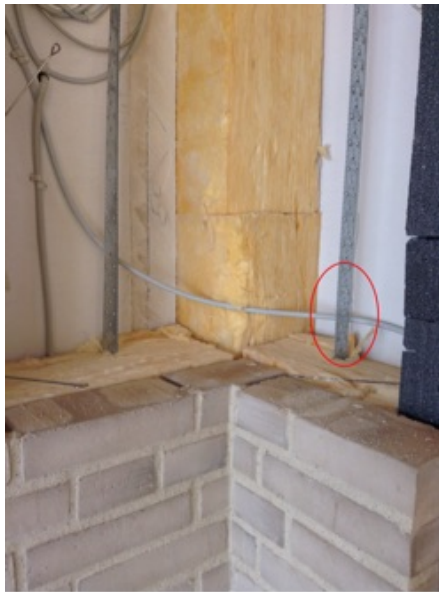
Kuldebrosisolering (grå flamingo) er monteret på kant af falselementet. Er udført som detaljer angiver. Isolering er skåret til omkring vindforankringsbåndene. Forankring markeret med rød cirkel er strammet op.
OK.

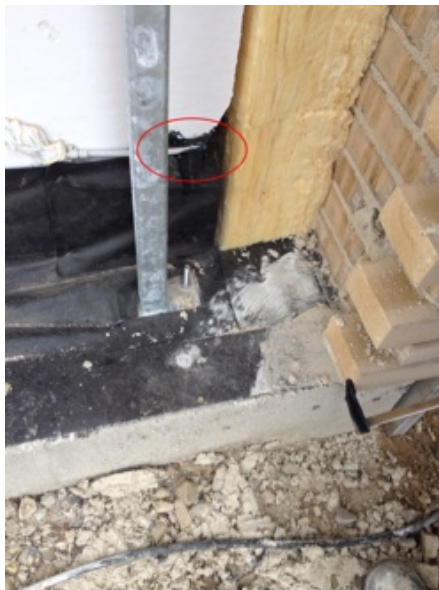
Murfolie er klæbet mod bagmur.
Murer klæber lige idet, hvor der startes med at mure formuren op.
Murer klæbede til omkring stålsøjle og hen langs murfolie til venstre efter foto blev taget. Ok.

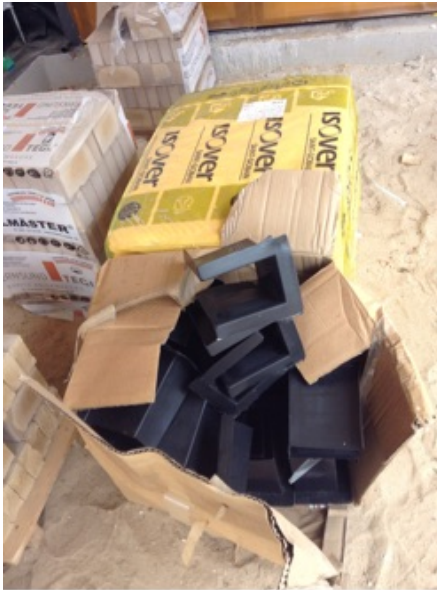
Forrest i foto er "elefantfødder" som anvendes som fugttætning sammen med folie ved lysningselementerne, der støder ned mod soklen. Bagest i foto findes den anvendte isolering, som er murfilt 190 mm med lambda værdi på 32 (svarer til projektmaterialets angivelser). Ok.

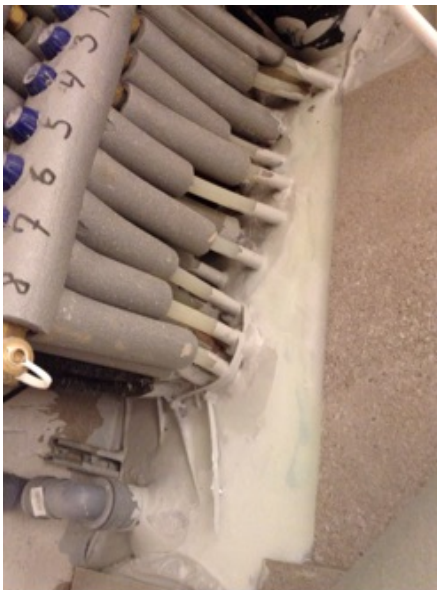
Flisemurer har udfyldt feltet omkring teknik med vådrumssikring eller lignende for at tætne omkring rør mod radon. Det er ikke helt hærdet op endnu. Rørene kan nu isoleres ned mod gulvet.

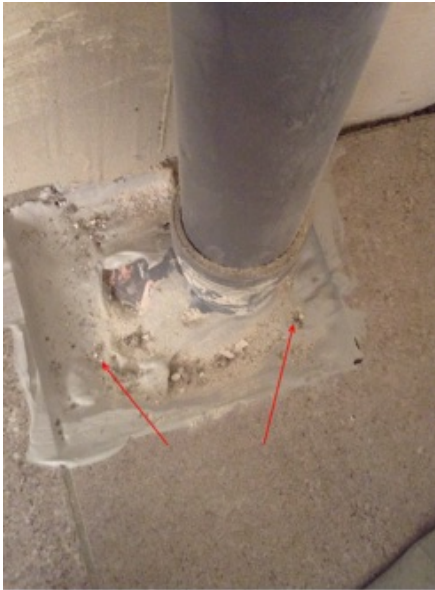
Flisemurer har udfyldt feltet omkring rør i gulvet i bryggers med vådrumssikring eller lignende for at tætte omkring rør mod radon. Det er udført begge steder og også i køkken. Ok.
