## Vådrumssikring, tagrum, m.m.

103 ApS  
Anette Krog, Byggesagkyndig

H.P. Simonsens alle 21, Odense

03.05.2017

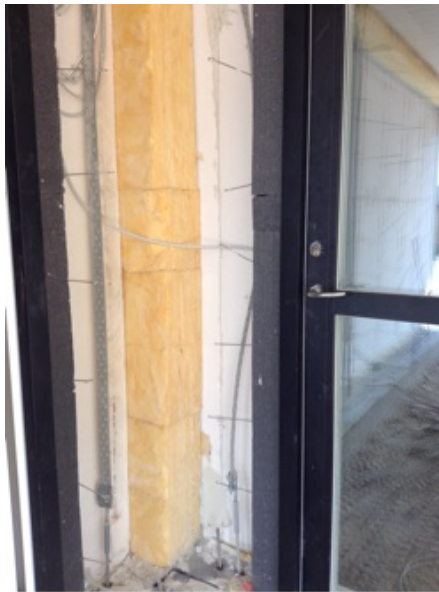
Forankring i hjørnet strammes.

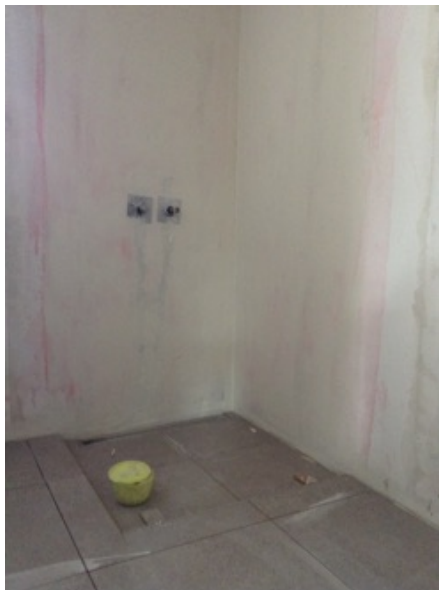
Vådrumssikring er udført i bruseniche på begge vægge.  
Inden vådrumssikring er påsmurt er der smurt primer på.

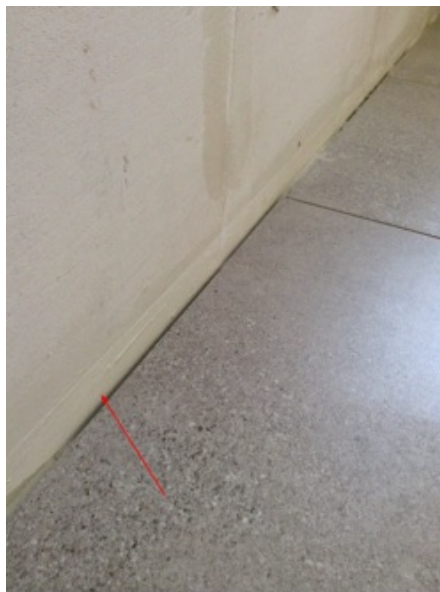
Vådrumssikring er udført på hele gulvet i begge badeværelser. Der er først påsmurt primer og derefter vådrumssikring på overfladerne. Det er synligt på vægstykker lige over klinkerne.

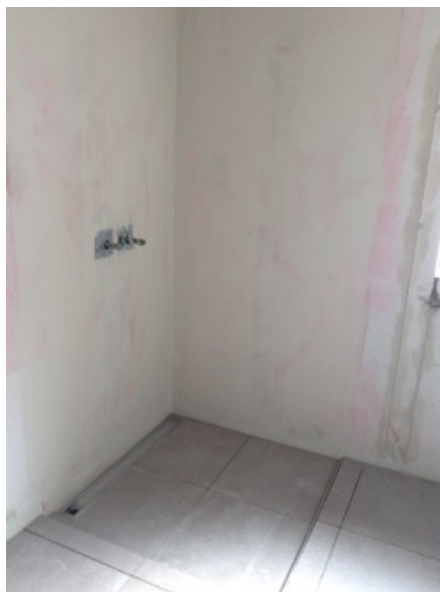
Vådrumssikring er udført i bruseniche på begge vægge. Inden vådrumssikring er påsmurt er der smurt primer på. Flanger til tætning er anvendt om vandrør. Skinne i gulvovergang er placeret hvor glasdoor kommer senere. Veludført klinkearbejde med flotte afslutninger. Afløb svarer til det valgte.

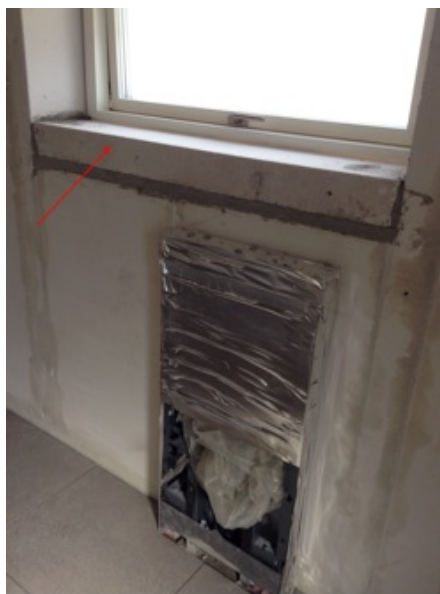
Bund af vindueslysning indvendigt er afsluttet efter materialevalg og tegninger, da der skal monteres glasplade til sidst. Ok.

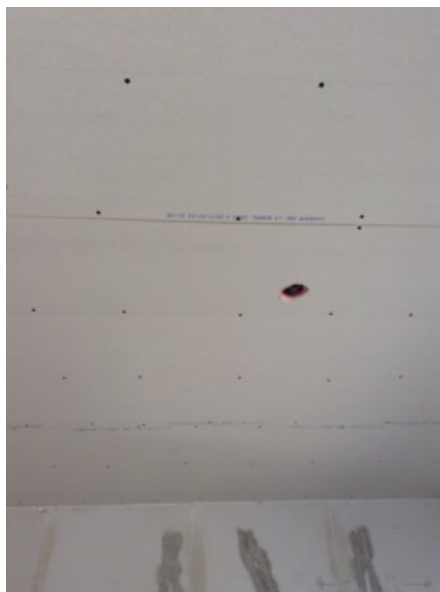
Gipspladeloftsmontage er udført. Der er min. 30 cm mellem skruer på loft. Minimum er overholdt. Ok.  
Gipsplader er monteret inden færdige Troldekt lofter monteres for at overholde tæthedskrav i huset. Det er desuden nævnt i materialeliste og på tegninger.  
Der er fuget langs overgange mellem loft og væg.  
Ok.

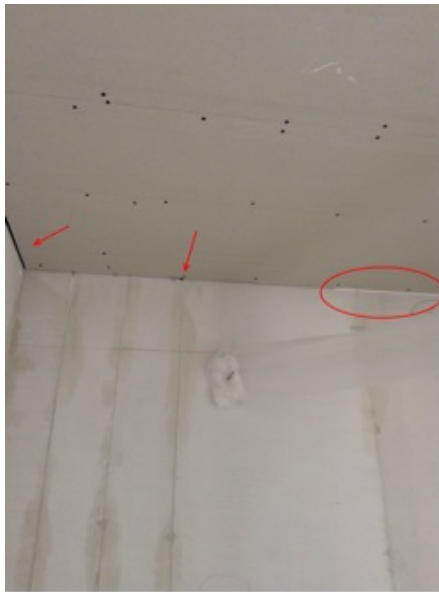
Der er ikke fuget alle steder. Måske er tømrer ikke færdig endnu...

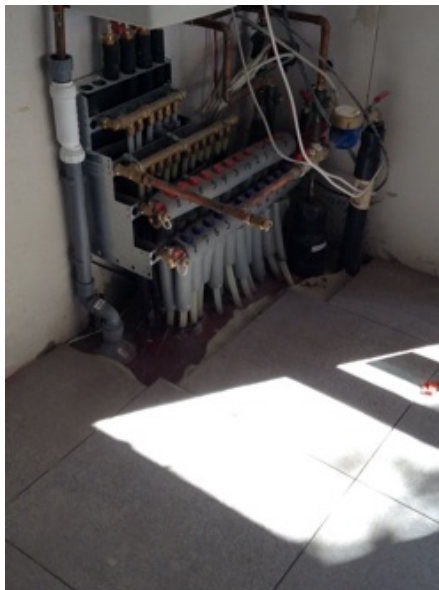
Isolering er fjernet på et stykke om rør, så der kan udføres radonsikring om rørgennemføringerne i gulvet. Ok. Gulvvarme er i gang i huset - rørene er lidt varme.

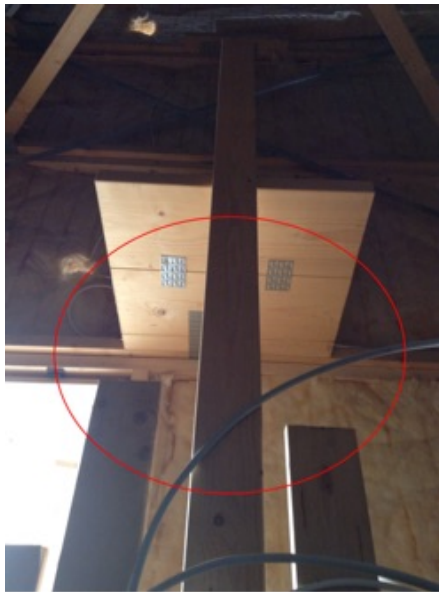
Gangbro er ikke afsluttet ved loftslem  
(bygherre har tilkøbt mere areal med  
"gulv" over carport). Måske er derfor...

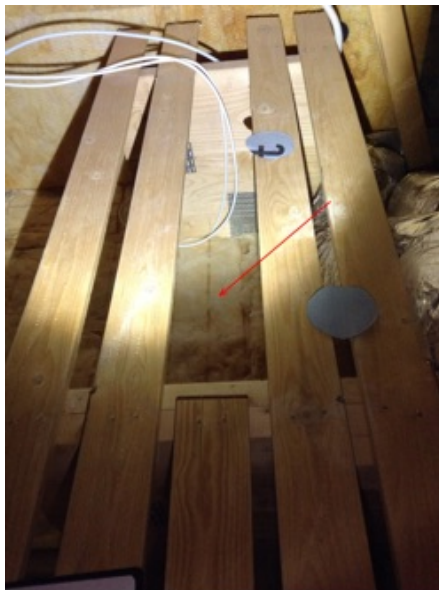
Brædt mangler i gangbro tæt ved  
ventilationsanlæg.

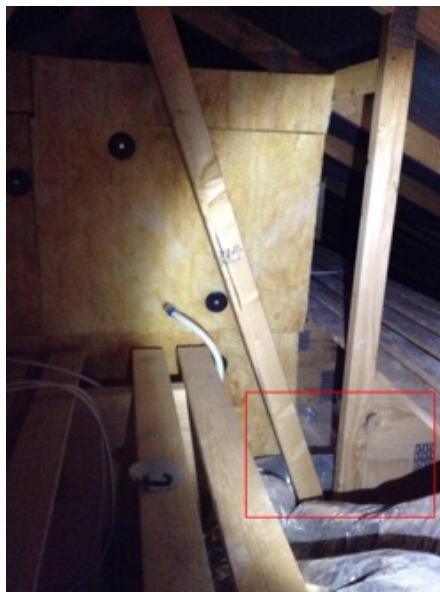
Knæk/hul i gangbro udfyldes med gangbro.

Lodret isolering er monteret på høje vægge om køkken. Isoleringstykkelse er kontrolleret til 190 mm. Isolering er fastholdt og er ført min. 510 mm over skillevæg. Det er udført som detalje 4.22 angiver. Ok.

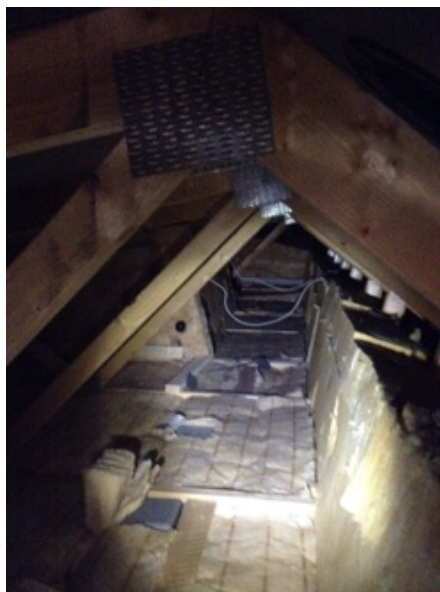
Loftisolering over skråt køkkenloft er kontrolleret.

Der er udfyldt isolering på hele den skrå overflade og der er monteret isolering omkring ovenlyskassen. Der er klar til indblæsning af granulat isolering.

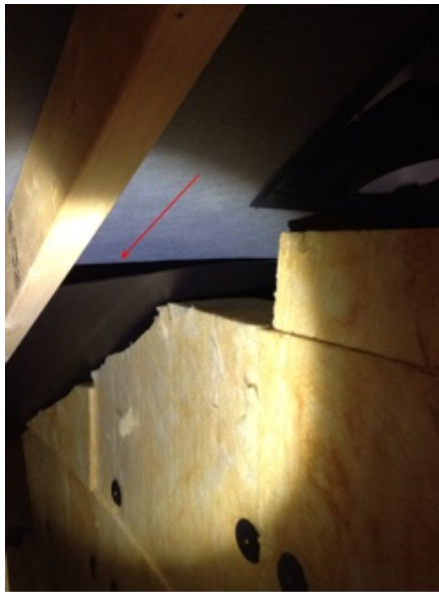
Lodret isolering om høje skillevægge er monteret op til win win pladen, men der kan stadig skabes ventilation til tagrummet på begge sider og win win pladen er ført helt op og langs den lodrette isolering. Ok.

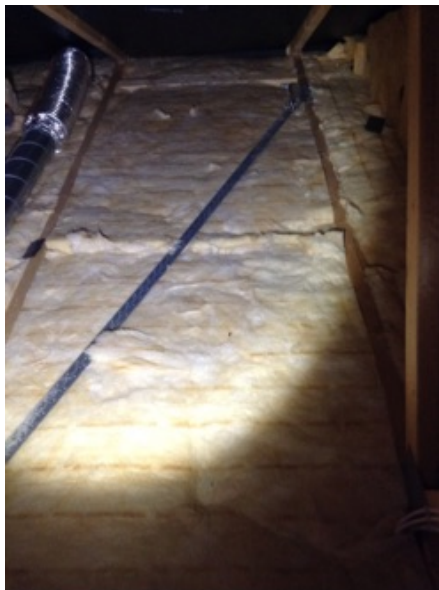
Generelt er den vandrette isolering plant og tæt udlagt. Ok.

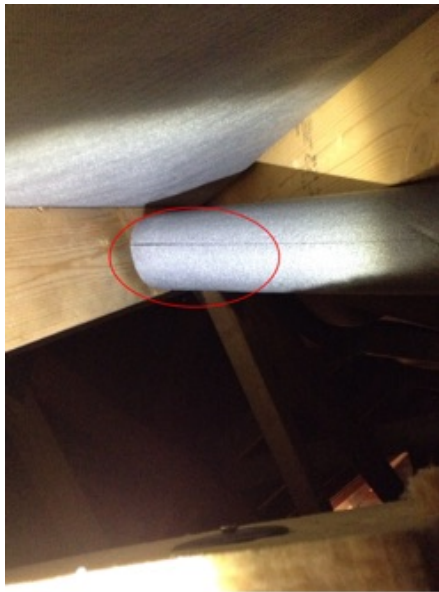
Kloakudluftning er ikke afsluttet ved studs i undertaget endnu.  
Foto er taget over walk in closet/alrum.

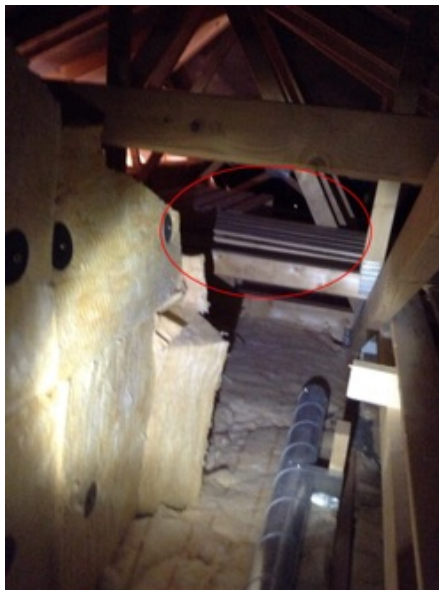
Foto er taget over stuen.  
Der er monteret den gangbro, som er tegnet ind i det areal. Ok.

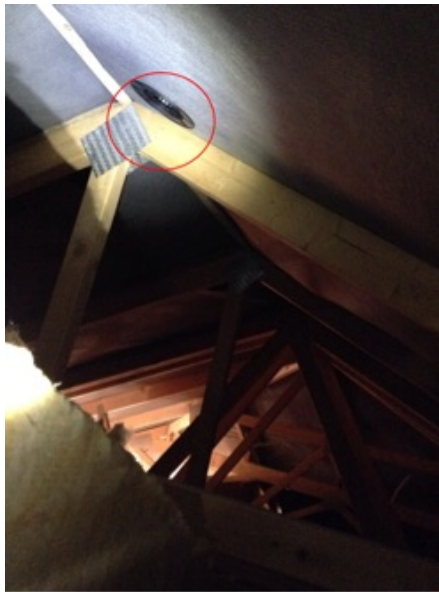
Udluftningshætter er monteret imellem hvert spærfag og på begge tagflader. Disse udluftningshætter sammen med udluftning i udhæng og sammen med udluftning i de overdækkede arealer skaber nok ventilation i tagrummet.  
Ok.
